Sichtprüfung der M5 und M10 Tankpatrone mit einer Taschenlampe

Visual test of the M5 and the M10 fuel cartridges with a torch

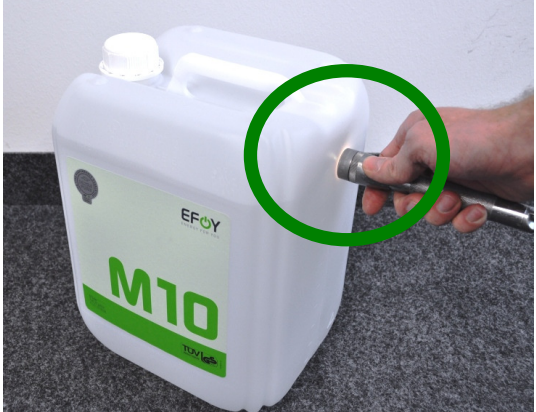
<p>1. Taschenlampe an der schmalen Seite gegenüber der Verschlusskappe bündig an die Tankpatrone halten.</p> <p>Siehe Abbildung rechts</p>

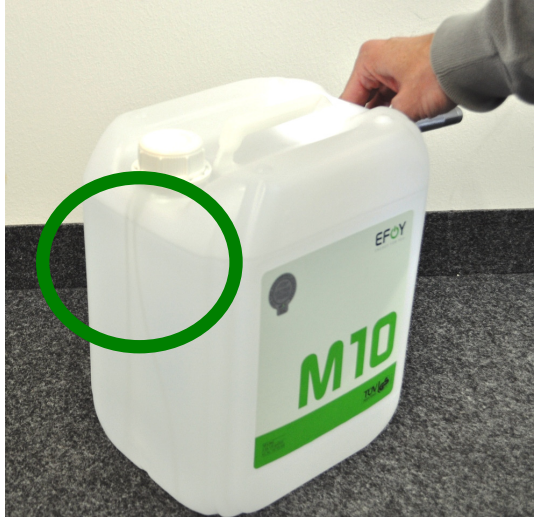
<p>2. Der Schatten der inneren Schläuche ist auf der gegenüberliegenden Seite zu erkennen.</p> <p>Gegebenenfalls Position der Taschenlampe variieren</p> <p>3. Prüfen ob beide Schläuche am Anschlussventil vorhanden sind.</p>

In order to test whether or not the tubes are attached to the valve and to guarantee a perfect operation of the M5 and M10 fuel cartridges you can shine a torch through the cartridge. On the other side of the fuel cell you will then see the shadow of the tubes as shown below:
